# EIKSUND SMÅBÅTLAG

Tilstand februar 2018

Vik Ørsta As sin vurdering av tilstand på anlegget i Eiksund

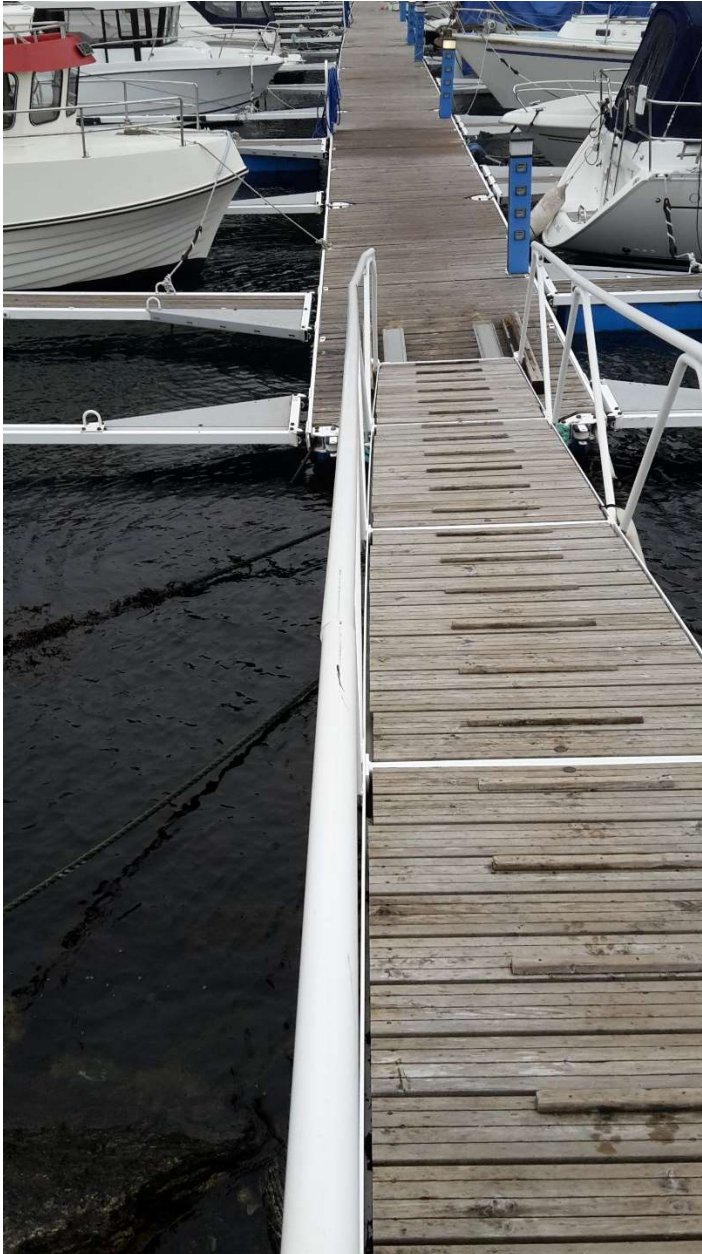
- All forankring ble sjekket og noen strekk ble trimmet (se vedlagte skisser)
- Landgang på pir 3 hadde en skade (se bilde). Vi anbefaler at Eiksund Småbåtlag følger med om skade utvikler seg. Landgangen bør ikke overbelastes (som ny; godkjent for 150kg/m<sup>2</sup>) da mesteparten av bæring ligger i rekkverket som har skaden.

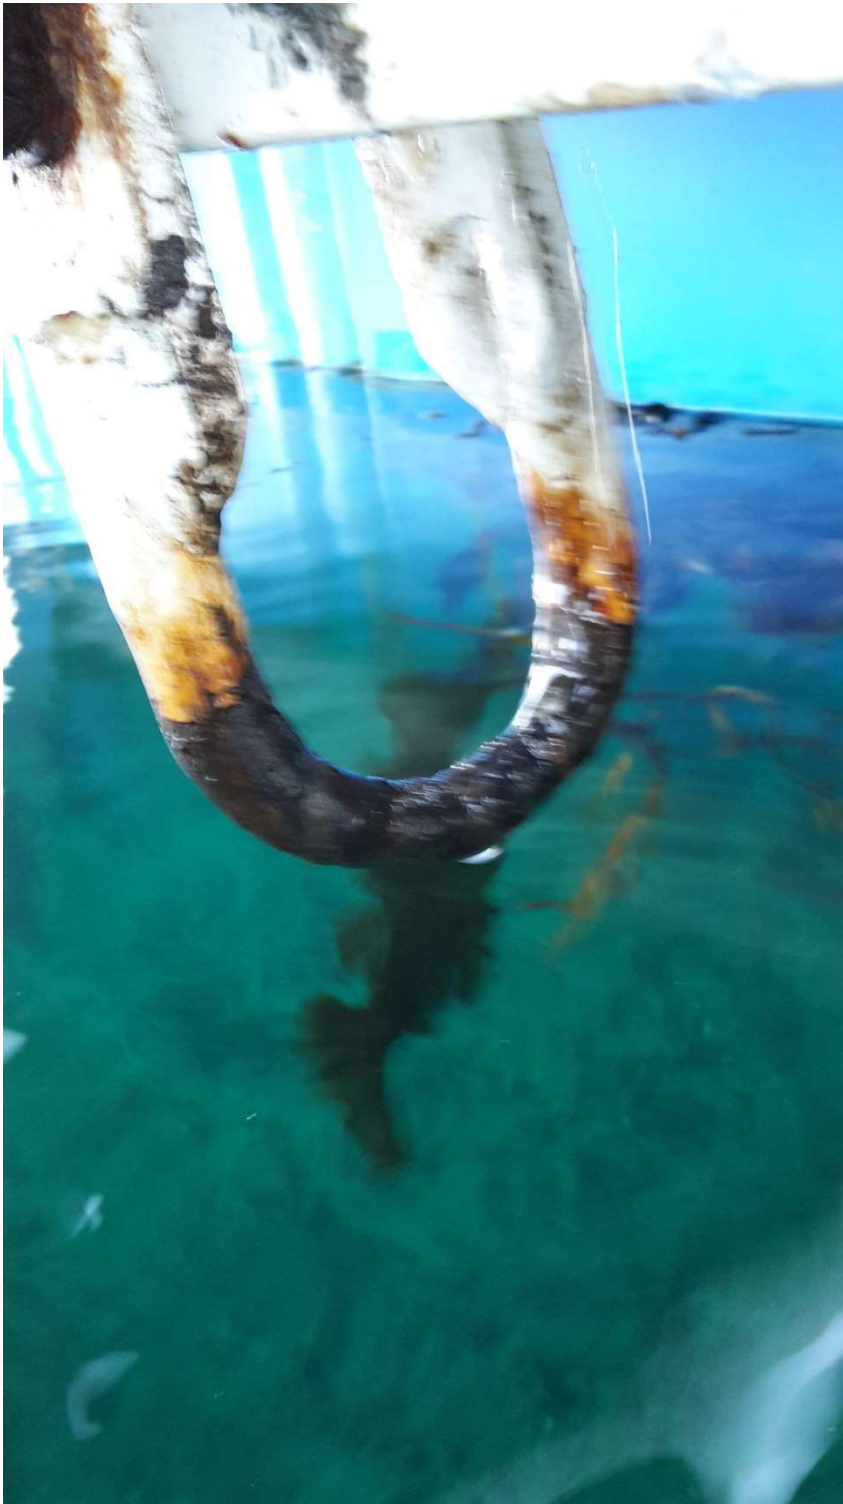
- 3 forankringsbøyer hadde for mye slitasje og Vik Ørsta anbefaler bytte av disse. (Se bilde under).
